DRAFINSUB

22054_Q05

Relazione finale prima fase ispettiva, propedeutica alla
rimozione di 3 ex barche-porte nell'area riparazioni navali del
porto di Genova – Rilevamento Strumentale Spessori tramite
Controlli Non Distruttivi

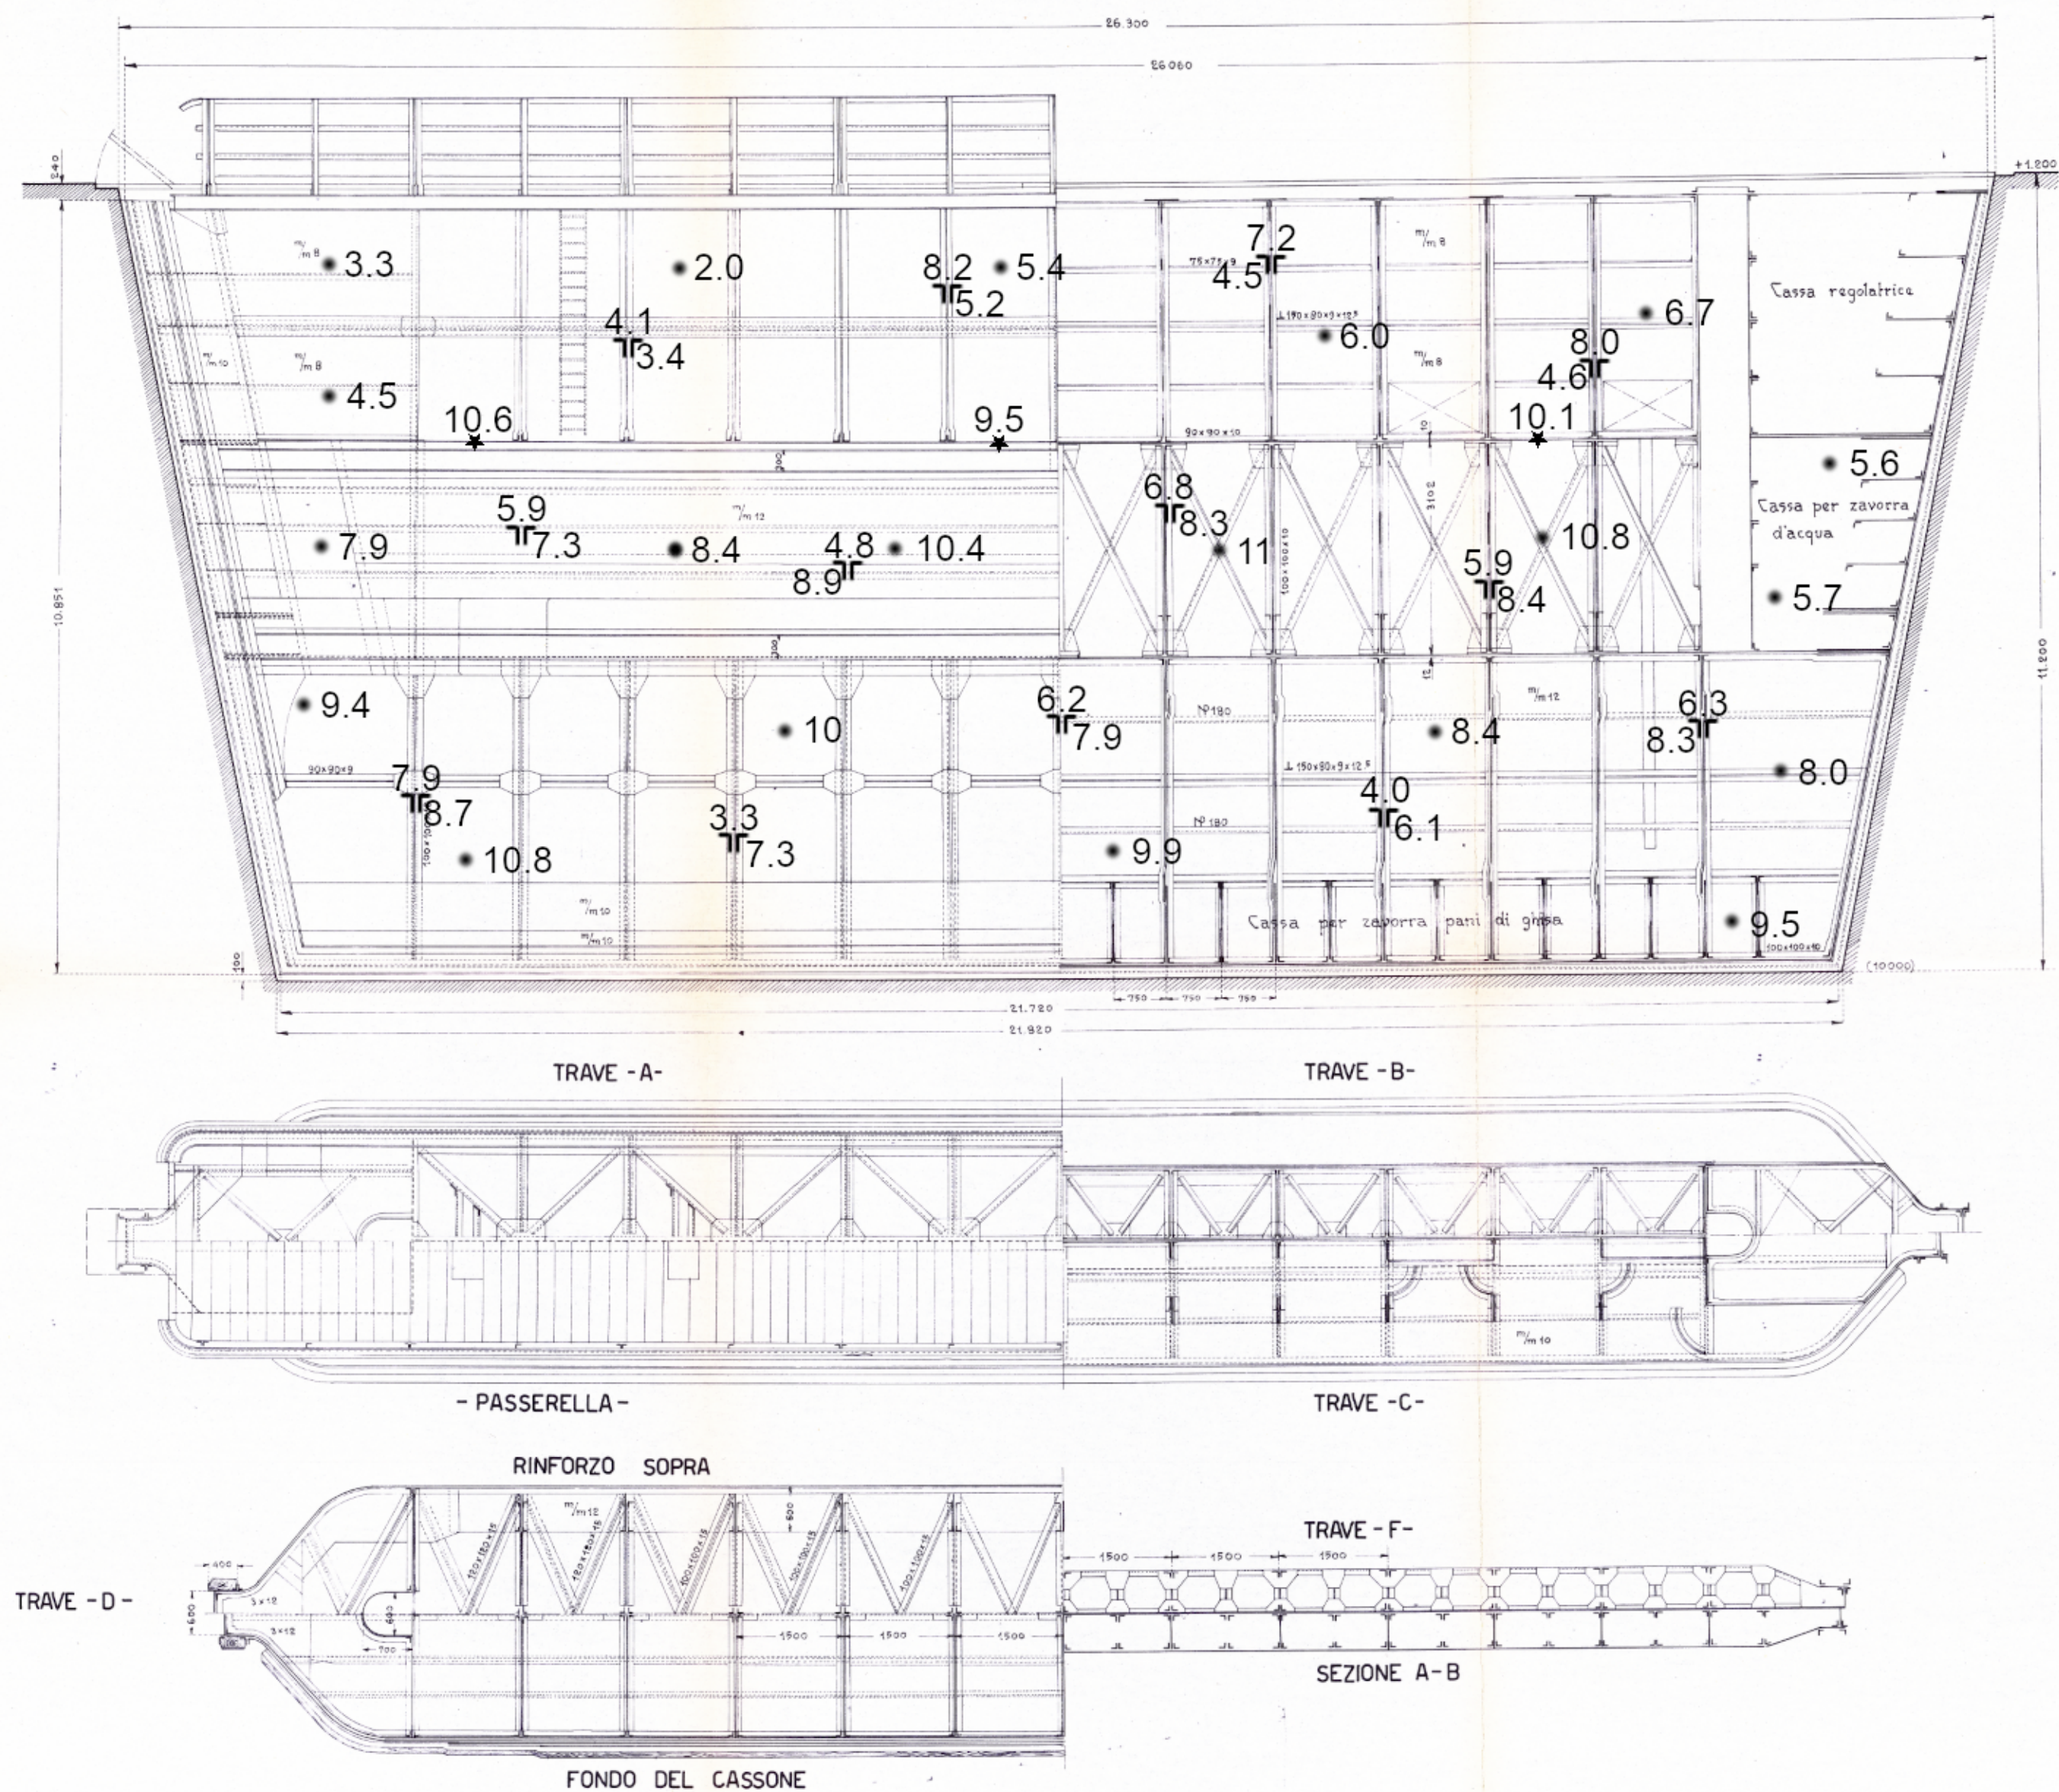
4.1 SCHEMA DEI PUNTI BARCA-PORTA N°1

Sono stati presi in considerazione un totale di 49 punti, che hanno evidenziato una situazione omogenea "a livelli".

Il livello più alto, infatti risulta maggiormente ammalorato, con gli spessori sulle paratie che variano tra i 3,3 mm e i 5,9 mm nella zona rivolta verso levante, mentre verso ponente risulta maggiormente conservato, con letture che arrivano a 6 mm. Diverso il discorso per gli elementi strutturali, longitudinali e trasversali che risultano ammalorati in modo più omogeneo, con letture costanti intorno ai 5mm.

I due livelli inferiori, al contrario, risultano più simili, evidenziando come la parte rimasta immersa abbia sofferto meno i fenomeni ossidativi rispetto agli elementi in splash-zone.

Le letture sulle lamiere ruotano intorno ai 10 mm, con lettura massima di 10,8, e minima di 8,4 mm. Le strutture, invece, sono costantemente sopra i 6mm, con punta di 7,9mm

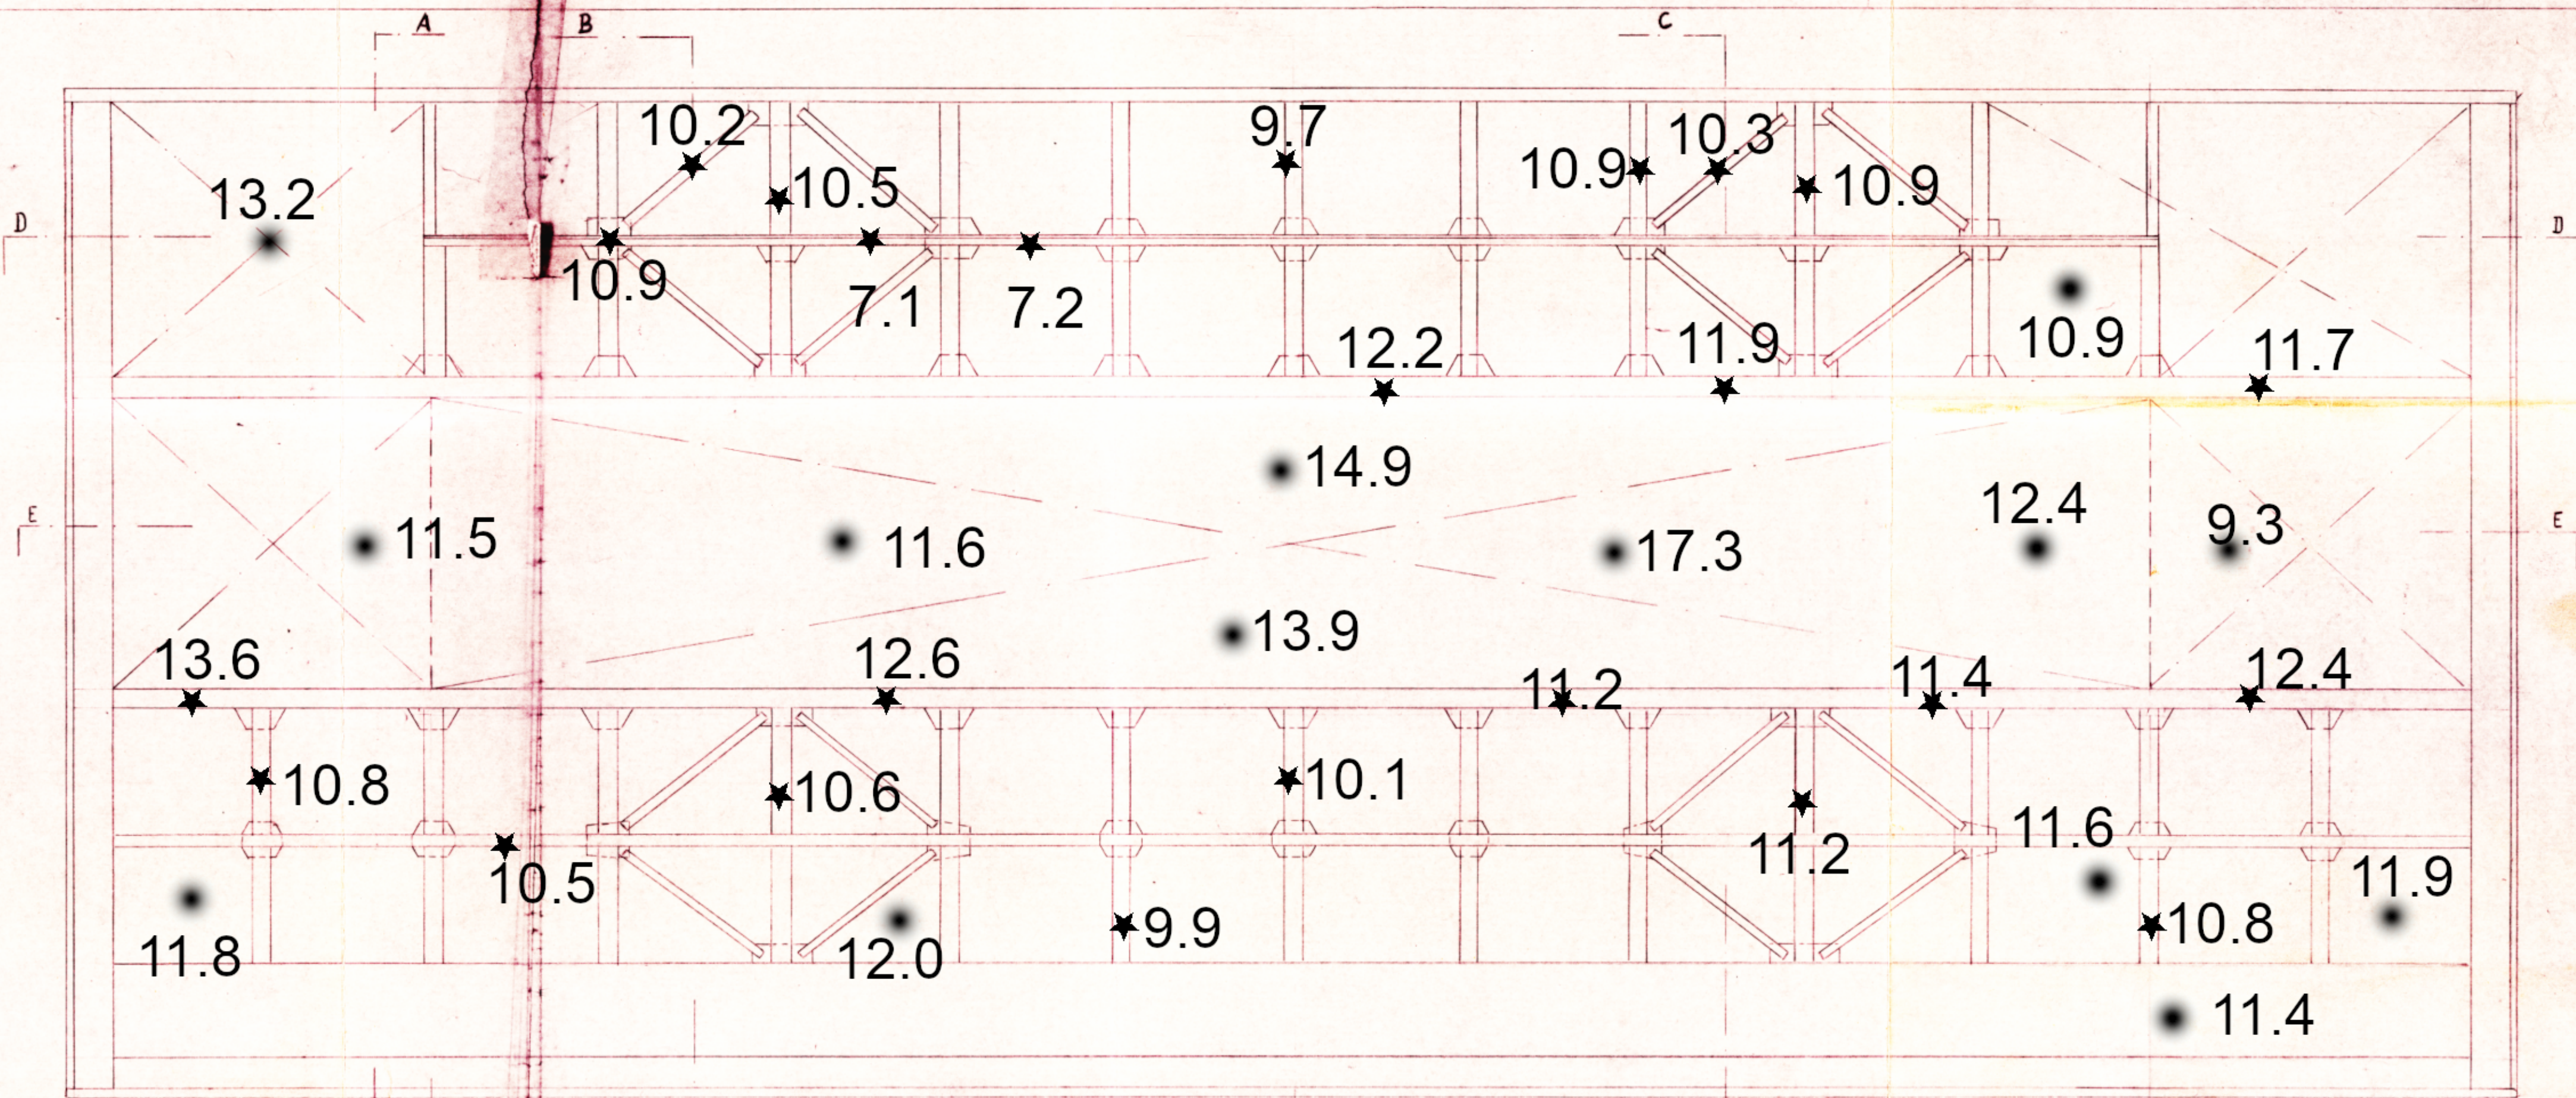
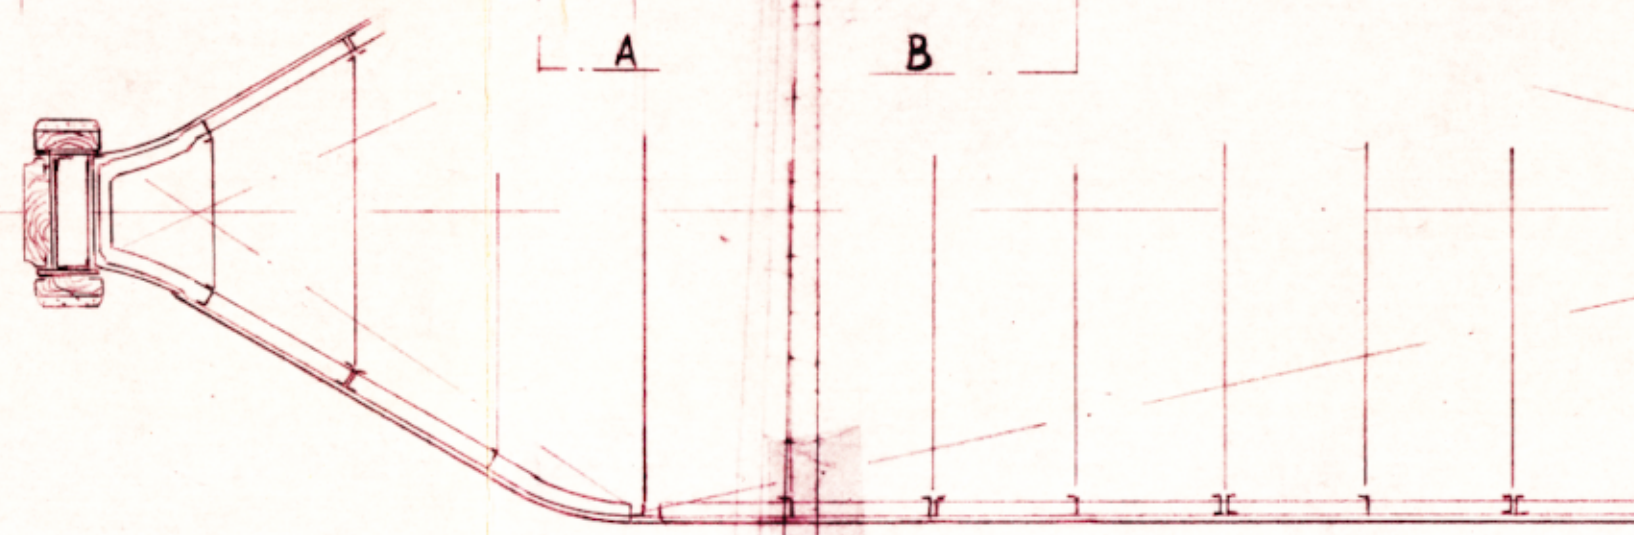
4.2 SCHEMA DEI PUNTI BARCA-PORTA N°3

In questo caso è emersa una condizione più omogenea, che vede gli spessori mantenere valori costanti su tutto lo sviluppo verticale della struttura, su tutti gli elementi analizzati.

Il range di spessori rilevati varia tra i 7,1 mm e i 13,6 mm, sugli elementi strutturali, e tra i 9,3 e i 14,9 mm sulle paratie.

Sono stati rilevanti, in questo contesto, un totale di 38 punti.
